Wichtiger Sicherheitshinweis

BETREFF: **In Österreich verkaufter Cub Cadet PRO Z 500 (Z5 152): Korrekturmaßnahmen und Anweisungen zum Verwendungsstopp**

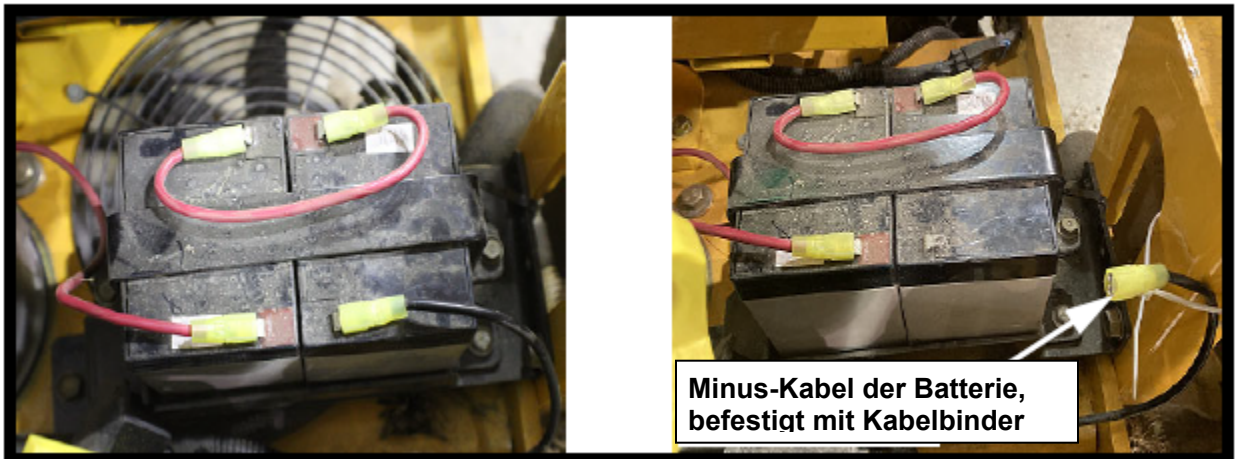
Abklemmen des Minus-Kabels der Batterie beim PRO - Z 500, 700, 900

Kawasaki Motors Corp., USA, hat festgestellt, dass eine Produktsicherheitsgefahr mit dem Spannungsregler KM-21066-0785 im Kawasaki-Motor verbunden ist, der in Ihrem Rasenmäher verbaut ist. Diese kann zu einem Brand mit der Möglichkeit schwerer Personen- oder Sachschäden führen. Um Ihre Sicherheit zu gewährleisten, muss das Minus-Kabel der Batterie abgeklemmt und vom negativen Batterieanschluss entfernt werden.

1. Suchen Sie die Batterie und das schwarze Minus-Kabel der Batterie.
2. Entfernen Sie die Schraube und Mutter, die das Minus-Kabel am negativen Anschluss der Batterie befestigen mit den Schraubenschlüsseln der entsprechenden Größe.

Hinweis: Achten Sie darauf, den Pluspol der Batterie nicht mit den Schraubenschlüsseln zu berühren, um schwere Lichtbögen und mögliche Schäden an der Batterie und/oder mögliche Verletzungen zu vermeiden.
3. Befestigen Sie dann das Minus-Kabel der Batterie mit einem Kabelbinder weg vom Anschluss, wie dies unten gezeigt ist.
